ユニットバス排水トラップの 破封トラブル検証

株式会社西原衛生工業所

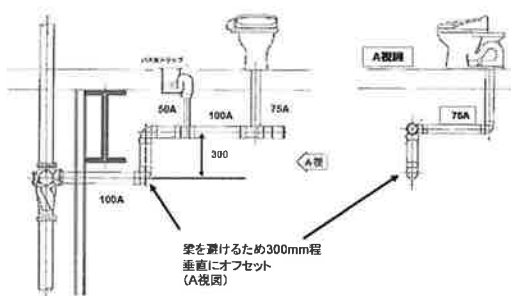
破封が発生した客室排水管概略図

- 宿泊客より「入室時ユニットバスで臭いがした」との連絡
- 同室の大便秘器を排水するとバス兼トラップの封水が吸引されることを確認
- 当社担当者が再調査した結果、苦情発生のお客様のほか、他室でも同様に封水が吸引される状況を確認

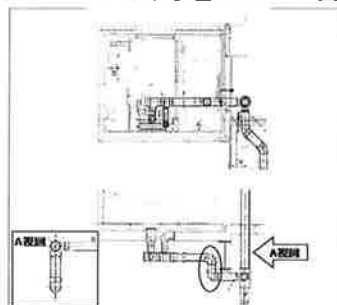
トラップの破封を生じた客室

上流下流ともDL、垂直にオフセット

封水の大幅な減少は垂直オフセットが原因と推測

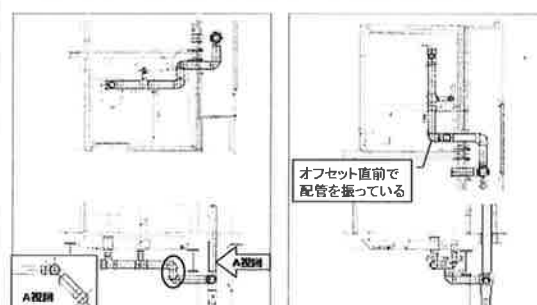
破封を生じた客室とは配管状況が異なる客室

上流下流ともDL、40°にオフセット

上流下流ともDL、垂直にオフセット

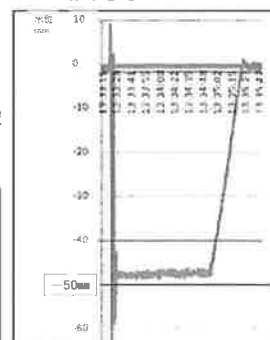
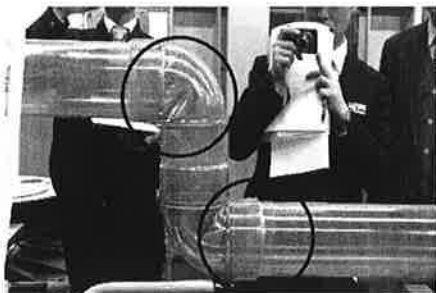
DL-DLの管内状況

- 下流DLと上流DLの間で満流となり、その満流部分が一気に流下する時、強い負圧を生じて破封が発生

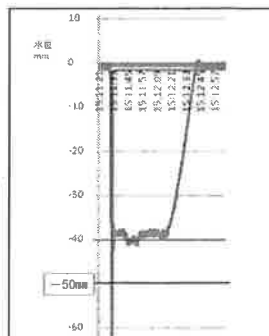
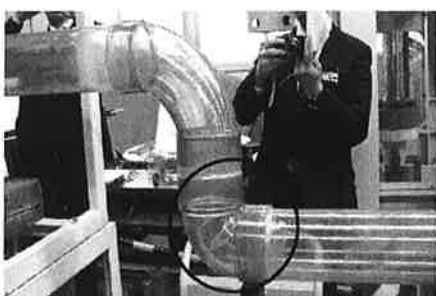
LL-DLの管内状況

- ・オフセット上流はLLで流れが円滑になったが、下流のDL部分で乱流になり閉塞し、大きく封水が減少

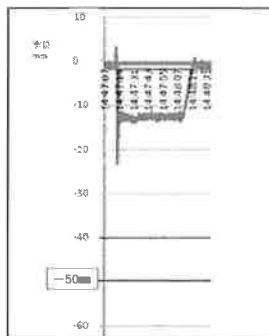
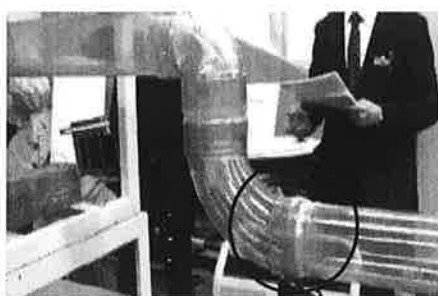
DL-LLの管内状況

- ・LLの効果で、下流の流れが円滑になり、配管内が満水にならない
- ・大きな圧力変動も発生しないため、封水の減少も少ない

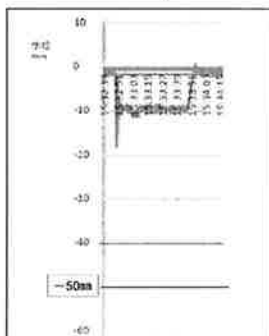
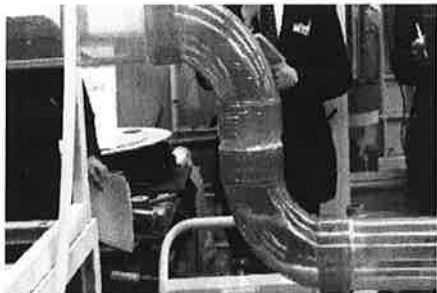
LL-LLの管内状況

- ・オフセット部の流れが円滑なため、配管内を満水にする乱流が発生しない
- ・配管内圧力変動も封水水位変動も小さい

排水管には
ロングエルボを使用する

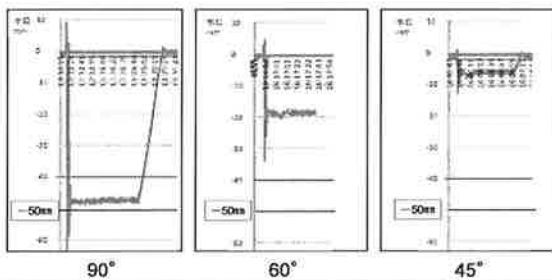
角度 45° と 60° の比較

- 角度45° では満流にならず、封水損失は少ない
- 角度60° では配管を閉塞するため封水損失が大きい
